## MEJORA DEL HÁBITAT TRUCHERO DEL RÍO NOGUERA DE TORT (LA VALL DE BOÍ, LLEIDA).

R. González Dávila <sup>(1)</sup>. R. García Díaz <sup>(2)</sup>.

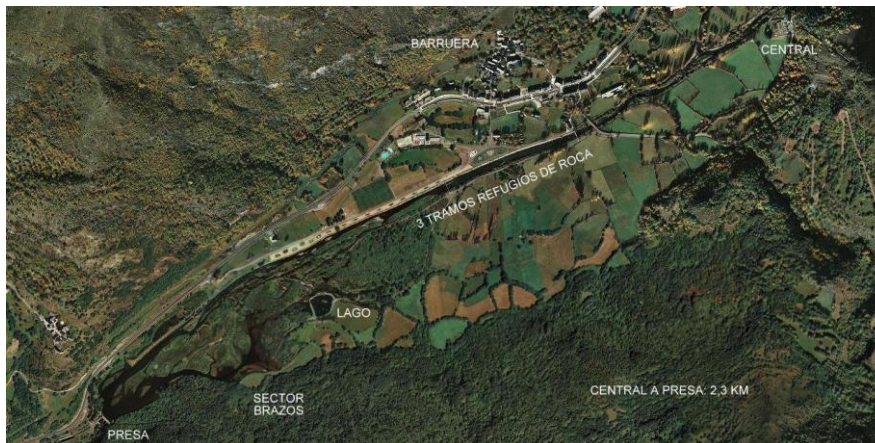
**Figura 1. Vista aérea del río Noguera de Tort desde aguas arriba hasta la presa aguas abajo.**

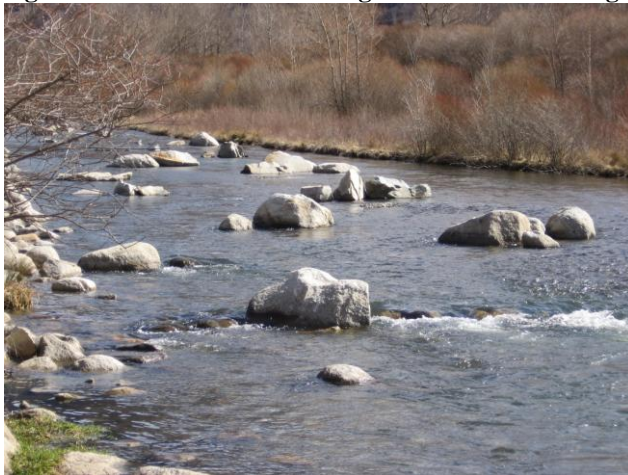
**Figura 2.vista de las rocas incorporadas.**

- La **incorporación**, en el lecho del río, de **grandes bolos de piedra de origen morrénico**. Estas piedras se colocaron en grupos o aisladamente. La finalidad de la incorporación de las piedras fue la creación de pozas que sirvieran de refugio por detrás y por debajo de las rocas y también para crear zonas de alimentación en los partes laterales y al frente de las mismas. Al ser las piedras de considerable tamaño, detrás de cada una de ellas, se produce un gran obstáculo lo cual crea un flujo con una gama diversa de velocidades y profundidades. Este efecto provoca una modificación local de la granulometría del lecho en torno de las piedras incorporadas, generándose frezaderos donde la trucha puede desovar. De acuerdo con este criterio no se buscó la construcción directa de los frezaderos, sino que el objetivo consistió en que los frezaderos se formaran por sí mismos como consecuencia del cambio de condiciones de flujo y granulometría del lecho acaecido por la introducción de las piedras.

Los grandes bloques graníticos se depositaron en aquellos lugares del lecho donde la corriente y la velocidad del agua eran mayores, procurando que la ubicación fuera lo más variada posible, tanto en el caso de las rocas aisladas como en parejas, tríos u otros grupos de rocas; huyendo siempre de diseños lineales, monótonos y repetitivos para así conseguir un mejor efecto paisajístico.

La distancia mínima de separación entre las rocas o grupos de rocas fue igual ó mayor a 5 m. Las rocas aisladas más grandes se dispusieron de tal forma que su dimensión más grande estuviera en dirección perpendicular a la corriente

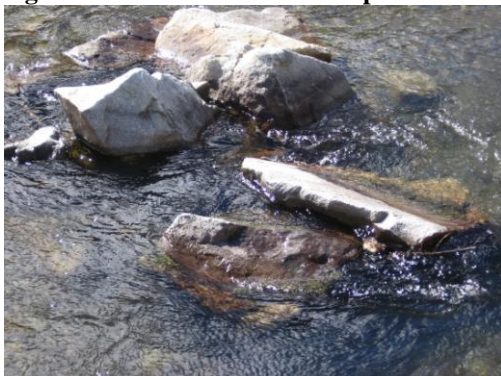
**Figura 3. Cambios en lecho y flujo inducidos por la roca.**

A medida que pasó el tiempo, el efecto conjugado de los aluviones traídos por las crecidas y la excavación producida por la alteración del flujo por la incorporación de las piedras produjeron el encajamiento de ésta. Conforme los aluviones se desplazaban a lo largo del cauce, en unos tramos las rocas quedaban de nuevo al descubierto y en otros volvían a quedarse semienterradas.

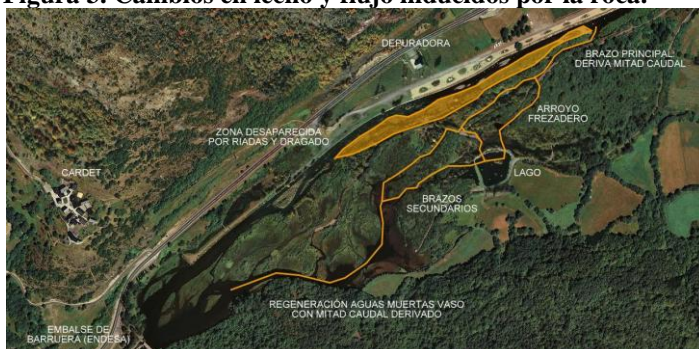
**Figura 4. Vista general de las obras.**

En resumen, las obras ejecutadas consiguieron mejorar la hidromorfología general del río, transformando un lecho monótono del canal recto a un lecho diversificado en cuanto a velocidad, calados y granulometrías; se formaron frezaderos como consecuencia de la disminución local de la potencia hidráulica a causa de las rocas y grupos de rocas, en el tramo del embalse se consiguió renovar el agua por lo tanto en todos los tramos trabajados aumentó la población de truchas y también aumentó el uso social tanto en la práctica de la pesca como la creación de zonas de esparcimiento y mejora paisajística para el pueblo de Barruera.

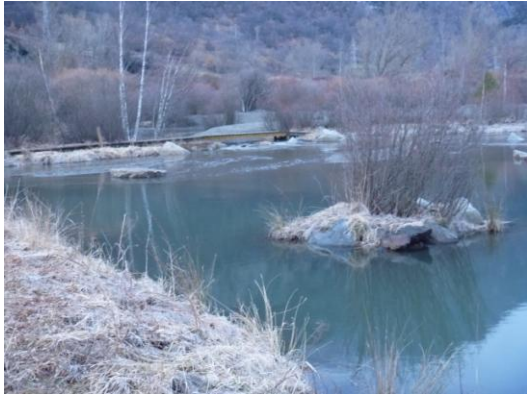
**Figura 5.**En el embalse se realizó una aportación de caudal.

- **Aperturas de brazos interiores** en las zonas de aguas muertas del embalse con la finalidad de alimentar éstas con nuevos caudales aunque fueran de pequeña cuantía.

- Levantamiento de las rocas refugio en los tramos mejorados. Este trabajo se realizó con una máquina retroexcavadora.
- Apertura de tramos de conexión dentro del sistema de brazos secundarios para conseguir regenerar los brazos secos y las zonas de aguas muertas del interior del embalse. Para alimentar estas zonas se derivó la mitad del caudal existente en el río.
